إدارة الطوارئ في محطات معالجة مياه الصرف الصحي حالة دراسة: محطة الشمال في بيت لاهيا

إدارة الطوارئ في محطات معالجة مياه الصرف الصحيحالة دراسة: محطة الشمال في بيت لاهيا

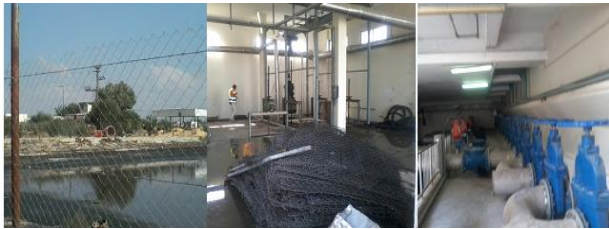
الشكل (2). محطة بيت لاهيا لمعالجة مياه الصرف الصحي، (المصدر: الباحثون).

تم إنشاء محطة الصرف الصحي بيت لاهيا (الشكل 2) في عام 1976م بقرار من الاحتلال الاسرائيلي، وتقع على بعد 1.5 كم شمال مدينة بيت لاهيا في الجزء الشمالي من قطاع غزة في منطقة كثبان رملية يقع أسفلها طبقة من الطمي وقد صممت لتعالج 5000 متر مكعب يوميا من المياه،

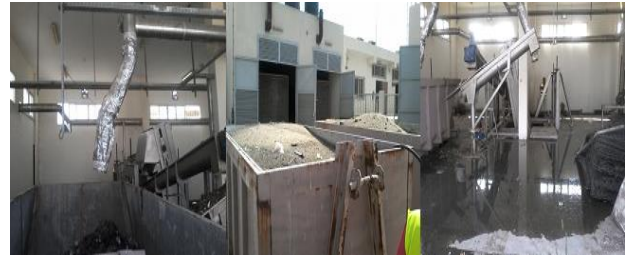
الشكل (3). عمليات الفصل الأولية لمياه الصرف الصحي، (المصدر: الباحثون).

أولاً: دور محطة بيت لاهيا في معالجة مياه الصرف الصحي في شمال القطاع في 2018 م:
تغطي شبكات الصرف الصحي في شمال قطاع غزة ما يقارب 70% من المدن و البلدات، و تتجمع المياه العادمة في محطة بيت لاهيا في القرية البدوية حيث يتجمع ما يقارب 35 ألف كوب يوميا من جميع مناطق الشمال كما ذكر مهندس الموقع م. رجب الانقح في مقابلة معه، بحيث تتم عملية معالجة أولية للمياه أو معالجة فيزيائية وهي أولى عمليات المعالجة التي يتم فيها فصل المواد العالقة الثقيلة من خشب ورمال و المواد العالقة على السطح كما موضح في شكل (3).

يتم تفريغ المواد المنفصلة من رمل و عوالق ذات كثافة عالية في أحواض بجوار المحطة وهي تقريبا 25% من كميات مياه الصرف المجمعة، ثم تأتي عمليات ضخ مياه الصرف الصحي المعالجة فزيائياً من خلال 6 مضخات إلى محطة الشمال الطارئة بطول خط ناقل يصل إلى 7.5 كم حيث يتم استكمال معالجة مياه الصرف الصحي.
